## Condiciones Geológicas-Geotécnicas de la cuenca de Santiago y distribución de daños del terremoto del 27F

### Resumen

## 2 Catastro de daños generados por el terremoto del 27F

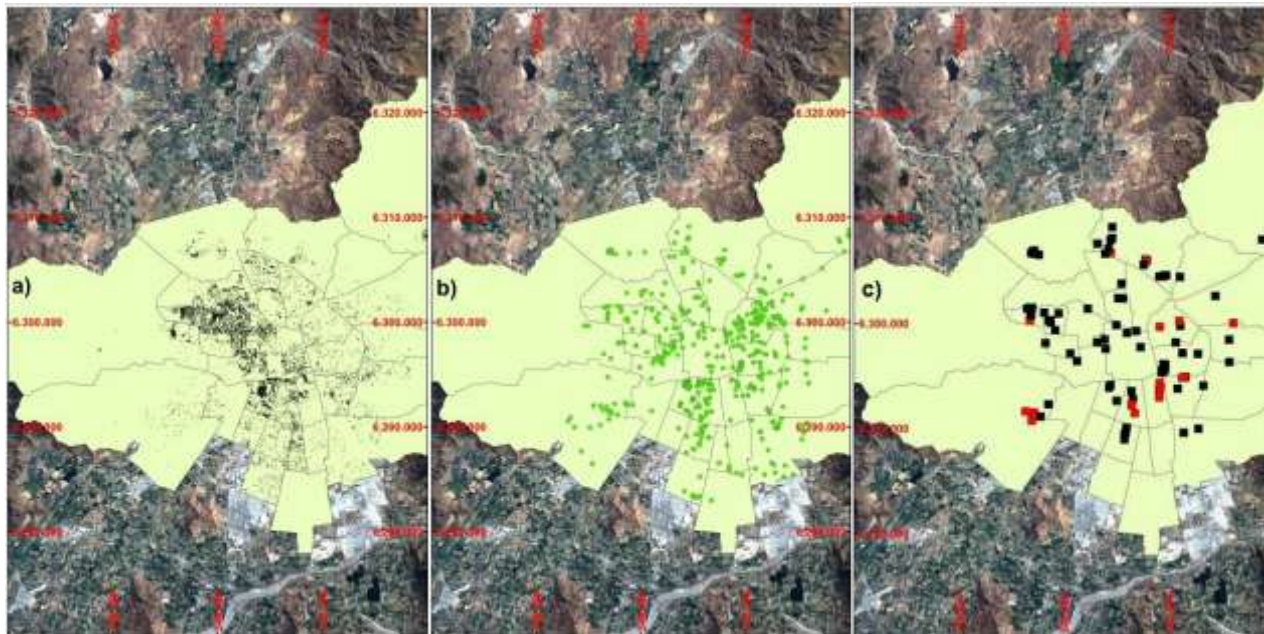
Fig. 1 – Ubicación de daños producto del 27F en la Provincia de Santiago

En las Figs. 1a, 1b y 1c se presentan la distribución de los daños en todas las estructuras (Categoría A y B), los daños en estructuras de Categoría B y los daños severos, respectivamente. En la Fig. 1c se presenta en negro las estructuras con daño Tipo 1 y en rojo las estructuras Tipo 2. Se desprende que los daños Tipo 1 se ubican en toda la zona central de la cuenca, mientras que los daños Tipo 2 se ubicaron mayoritariamente en el sector sur. En la Tabla 1 se detallan las estructuras que presentaron el daño estructural más severo (Tipo 2).

Con respecto al número de viviendas existentes en cada comuna, resultan con mayor porcentaje de daños las de Quinta Normal (5.9%), seguido por Pedro Aguirre Cerda (4.6%) y Cerro Navia (3.8%). Respecto del número total de viviendas dañadas, Quinta Normal resulta con un 16.9% de los daños, Pedro Aguirre Cerda con un 12.3% y Cerro Navia con un 12.8%. Por otra parte, para los daños en estructuras de Categoría B, las comunas más dañadas fueron Pedro Aguirre Cerda con 86 estructuras dañadas, seguido por Providencia con 57 y Ñuñoa con 43 estructuras.

a) Estructuras Categoría A y B. b) Estructuras de Categoría B. c) Estructuras Daños severos

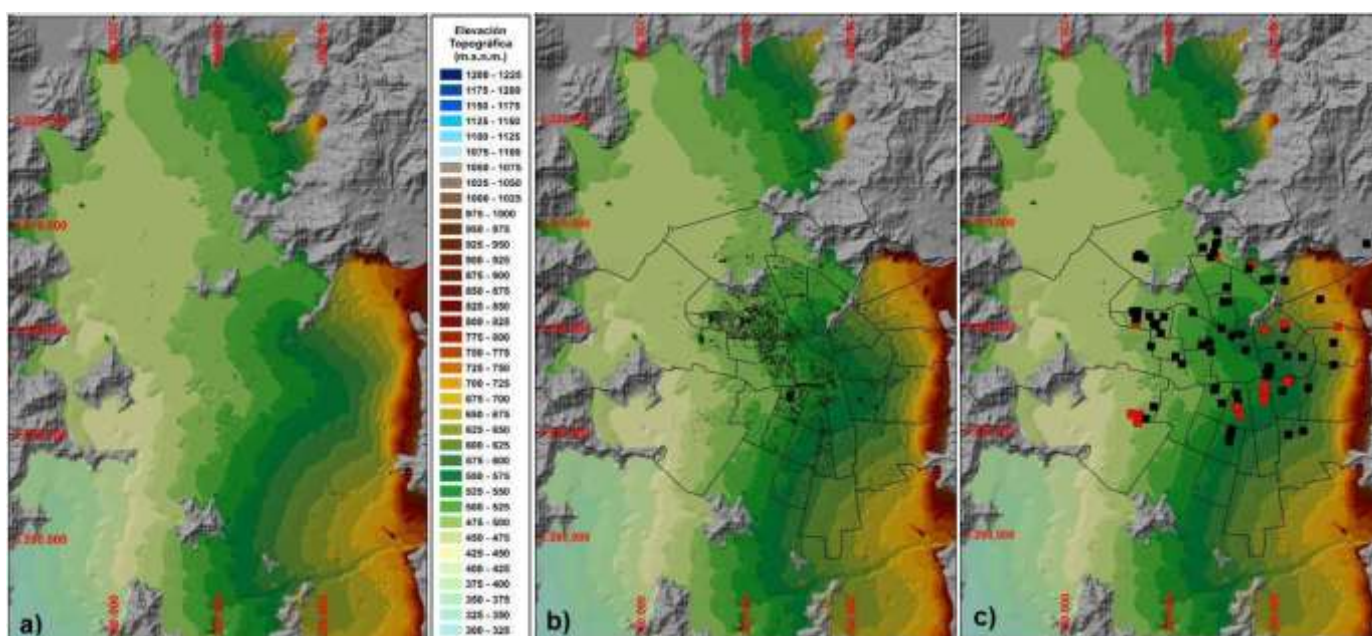
Fig. 2a – Elevación topográfica. Fig. 2b – Daños estructuras categoría A y B. Fig. 2c - Daños severos.

En la Fig. 2a se presenta la elevación topográfica de la zona de estudio, observándose cambios de pendientes muy suaves, con elevaciones que descienden de este a oeste en franjas orientadas de norte a sur, desde los 1200 a 300 m.s.n.m. Los sectores de menor elevación son los ubicados en las comunas de Peñaflor y Talagante. La suave topografía es producto de la colmatación paulatina de sedimentos de origen fluvial, aluvial, lacustres y volcánicos provenientes principalmente del borde oriental de la cuenca. En la Fig. 2b se presentan los daños en todas las estructuras y en la Fig. 2c los daños severos. En ambas figuras se observa que los daños se distribuyeron en distintas elevaciones topográficas y estos daños no poseen un patrón de elevación determinado.

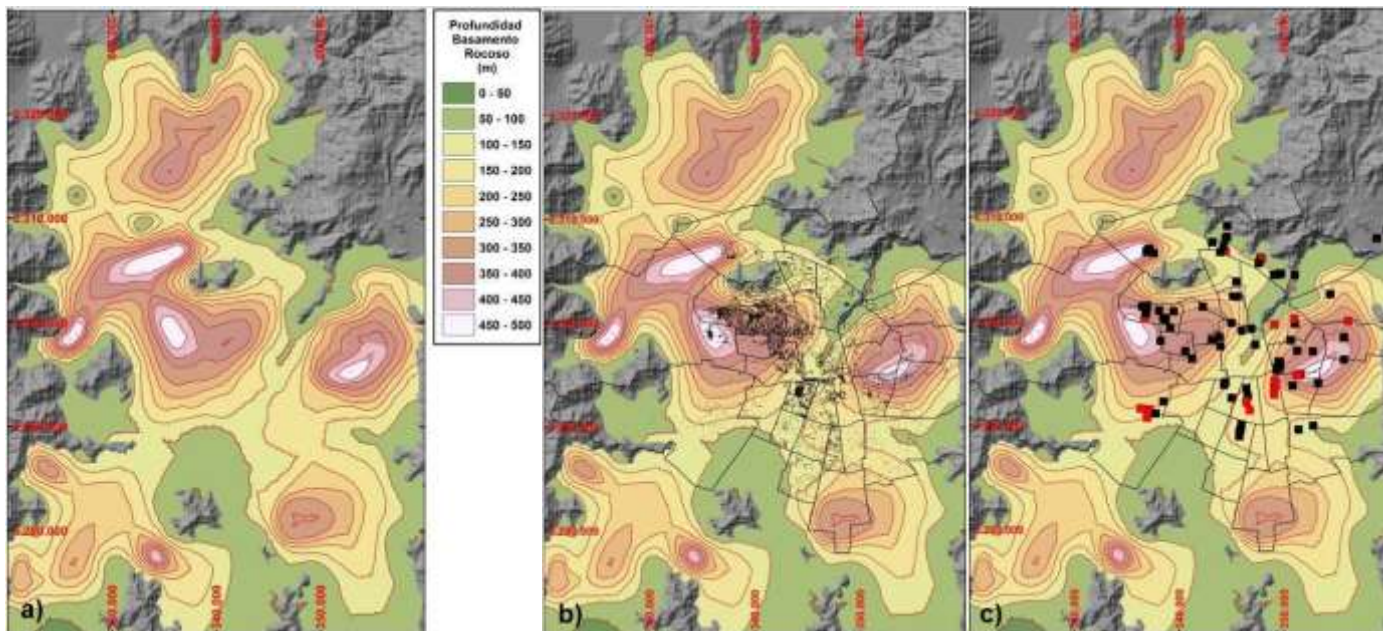
Fig. 3a – Prof. Basamento. Fig. 3b – Daños categoría A y B. Fig.3c - Daños severos.

La morfología del basamento rocoso se ha basado en el modelo tridimensional realizado por Araneda (2000) [2] en la cuenca de Santiago, obteniéndose el mapa de profundidades de la Fig. 3a. Se observa la irregularidad del basamento, con depresiones de más de 500 m y una serie de cerros islas de hasta 480 m de altura. A excepción de la alta concentración de daños en la comuna de Pudahuel (ver Fig. 3b), justo donde la roca se encuentra más profunda, entre 450 a 500 m, no se observa una concentración de daños en profundidades específicas.

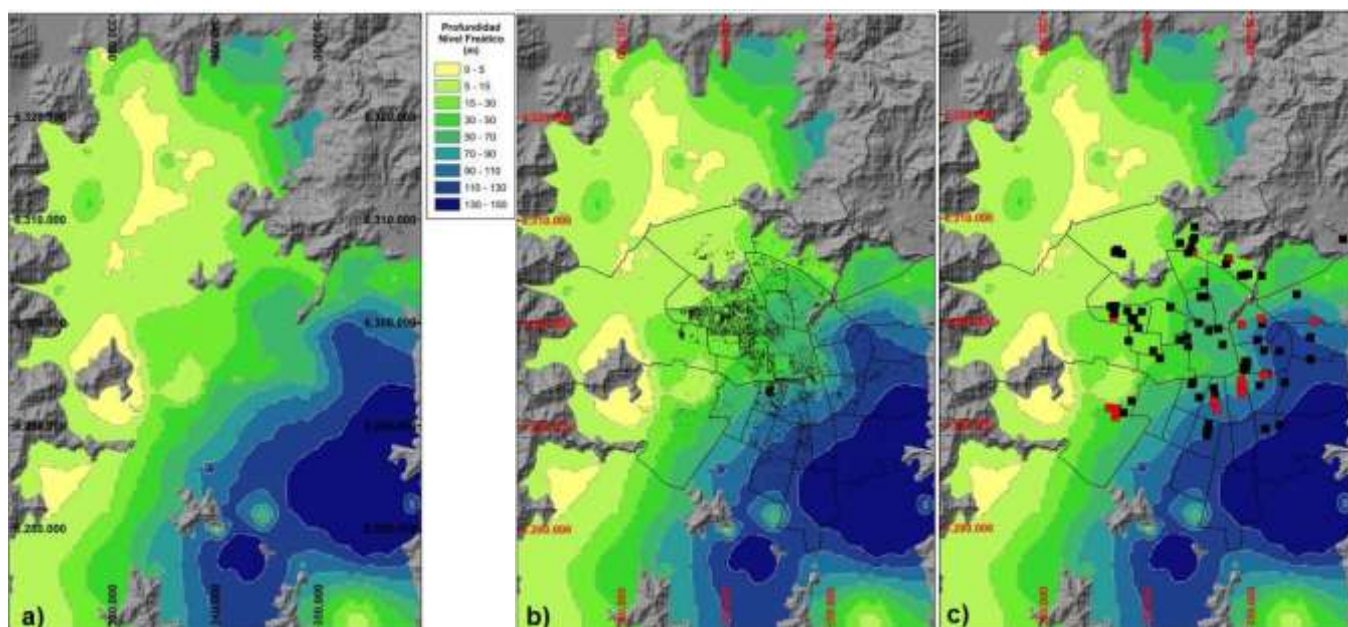
Fig.4a – Prof. NF. Fig. 4b - Daños estructuras categoría A y B. Fig. 4c - Daños severos.

Para la realización del mapa de aguas subterráneas en la zona de estudio, se consideró la información entregada por niveles estáticos de pozos de monitoreo reportados por la Dirección General de Agua (DGA) y el Banco Nacional de Aguas (BNA). En la Fig. 4a se presenta el mapa de profundidades del nivel freático en la cuenca de Santiago. Por un lado, los sectores con niveles freáticos más profundos se ubican al sureste de la cuenca con profundidades máximas entorno a los 150 metros. Las aguas subterráneas más superficiales se sitúan en la zona oeste, con profundidades mínimas entre 0 a 5 m. Por su parte, en la Fig.4b se presentan los daños en todas las estructuras y en la Fig. 4c los daños severos. En estas figuras se observa que no existe una concentración de daños a una profundidad determinada de las aguas subterráneas.

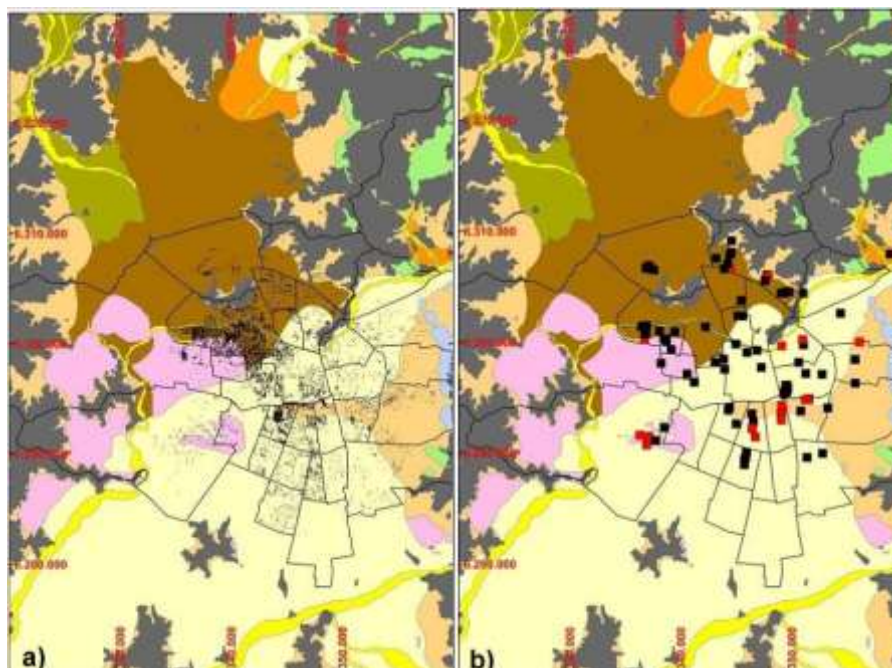
Fig. 6a - Daños estructuras categoría A y B. Fig. 6b - Daños severos

De acuerdo a ambas figuras se desprende que los daños se concentraron principalmente en la unidad VII, correspondiente a depósitos de suelos finos, en la unidad VI de ceniza volcánica y al final de la lengüeta de la unidad IIIa. Cabe mencionar que en el caso de la comuna Pedro Aguirre Cerda, la mayor densidad de daños se concentró al final de la lengüeta de la unidad IIIa. También se observa que los daños más severos (Tipo 2) se ubicaron mayoritariamente alrededor de esta lengüeta. De acuerdo a lo analizado por Nichols (2009) [11] la gradación a lo largo del eje de un abanico aluvial (unidad IIIa) tiene relación con la pérdida de energía del flujo a lo largo de su recorrido. Por lo tanto, los depósitos de material grueso con escaso contenido de finos se relacionan con flujos de alta energía, característicos del ápice del abanico. En la zona media se encuentran depósitos de gravas y arenas, y en la parte distal del abanico se encuentran depósitos de sedimentos finos con un alto contenido arcilloso en zonas de baja pendiente donde se pueden asociar a flujos de menor energía. En consecuencia, al final de la lengüeta de la unidad IIIa existirían niveles de suelos finos (superficiales) que explicarían el pobre comportamiento de estas zonas durante el 27F. Esta lengüeta podría situarse en un área mayor a lo detallado en el mapa geológico. En las Fig. 7 se presentan perfiles longitudinales de la topografía superficial de la cuenca desde las coordenadas Este 340.000 a 360.000 y Norte 6.290.000 a 6.300.000 en donde se observa el fuerte cambio de pendiente que hay en el sector donde se podría ubicar los sedimentos finos de la lengüeta, con pendientes de 0.3 a 0.9% en un primer tramo y luego un cambio brusco de pendiente desde 6 a 12%. Lo anterior podría traducirse en un primer tramo de baja pendiente formado por la depositación de sedimentos finos del abanico y un segundo tramo, al este, con una depositación de suelos más gruesos que se depositaron con una pendiente mayor.

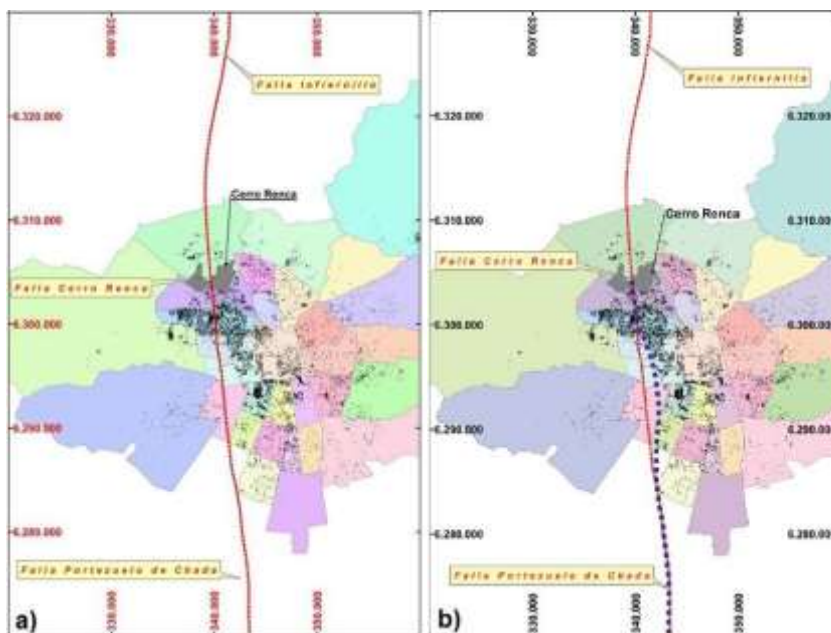
Fig. 8a – Falla Infiernillo-Cerro Renca-Portezuelo de Chada. Fig. 8b - Reinterpretación traza de falla.

Por otra parte, en una primera aproximación se podría señalar que los daños fueron menores al suroeste de la falla geológica Infiernillo-Cerro Renca-Portezuelo de Chada ubicada en la zona oeste de la cuenca, tal como se muestra en la Fig. 8a. Esta falla pone en contacto a las rocas mesozoicas de la Formación Lo Valle con las rocas cenozoicas de la Formación Abanico. Esta estructura fue descrita por Sellés (1999) [11] como una falla normal invertida. Cabe mencionar que la traza de la falla Infiernillo-Cerro Renca-Portezuelo de Chada corresponde a una interpretación realizada considerando los contactos geológicos y las edades de los afloramientos rocosos estimados de algunos sectores. Por lo tanto, su trazado podría ser redefinido al presentado en línea punteada azul en la Fig. 8b, considerando la diferencia de daños entre el lado oeste y este de la senda. En la zona noroeste de la falla se observa una importante cantidad de daños, no obstante esto podría deberse a que los daños se emplazan sobre la unidad VI y VII. El resto de los daños, como los observados en la unidad II, obedecerían a otros factores no sólo a la geología del sector.

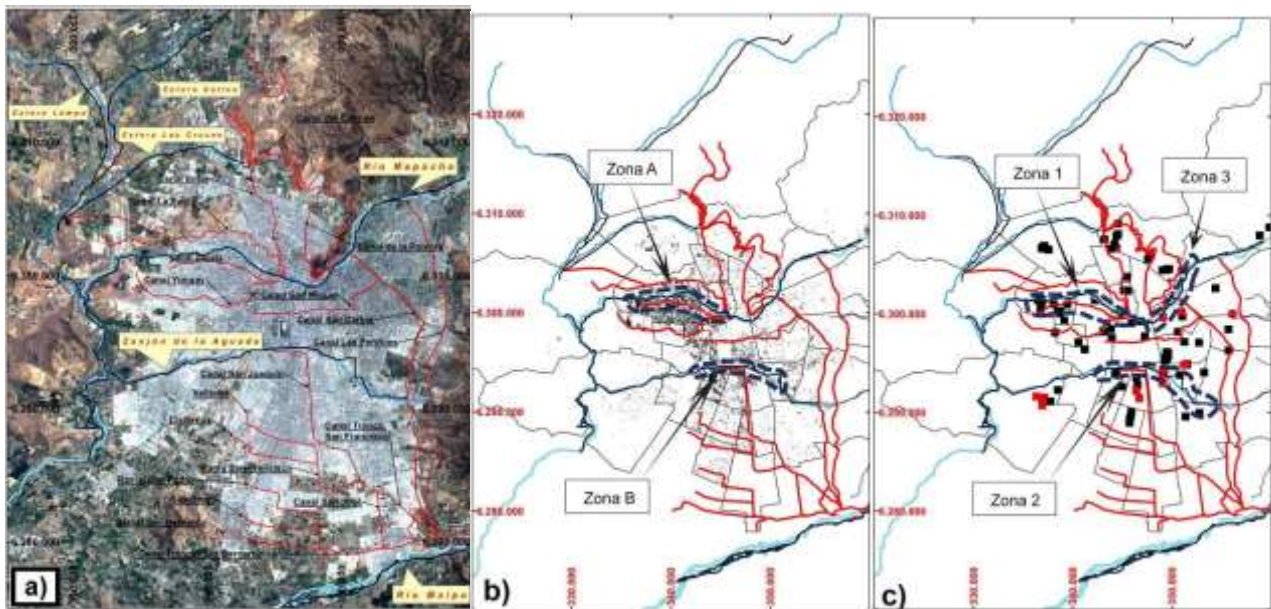
Fig. 9a – Antiguos cursos de agua. Fig. 9b - daños en todas las estructuras. Fig. 9c - daños severos

En la Fig. 9b se presentan los daños en todas las estructuras y en la Fig. 9c los daños severos. Se observa que los daños generales se concentrarían en primera instancia en dos zonas (A y B) y los daños severos podrían ser agrupados en las zonas 1, 2 y 3. No obstante, a excepción de pequeñas concentraciones de daños alrededor del Zanjón de La Aguada y el canal San Joaquín, es posible que los daños puedan ser más bien asociadas a otros parámetros como la geología local.

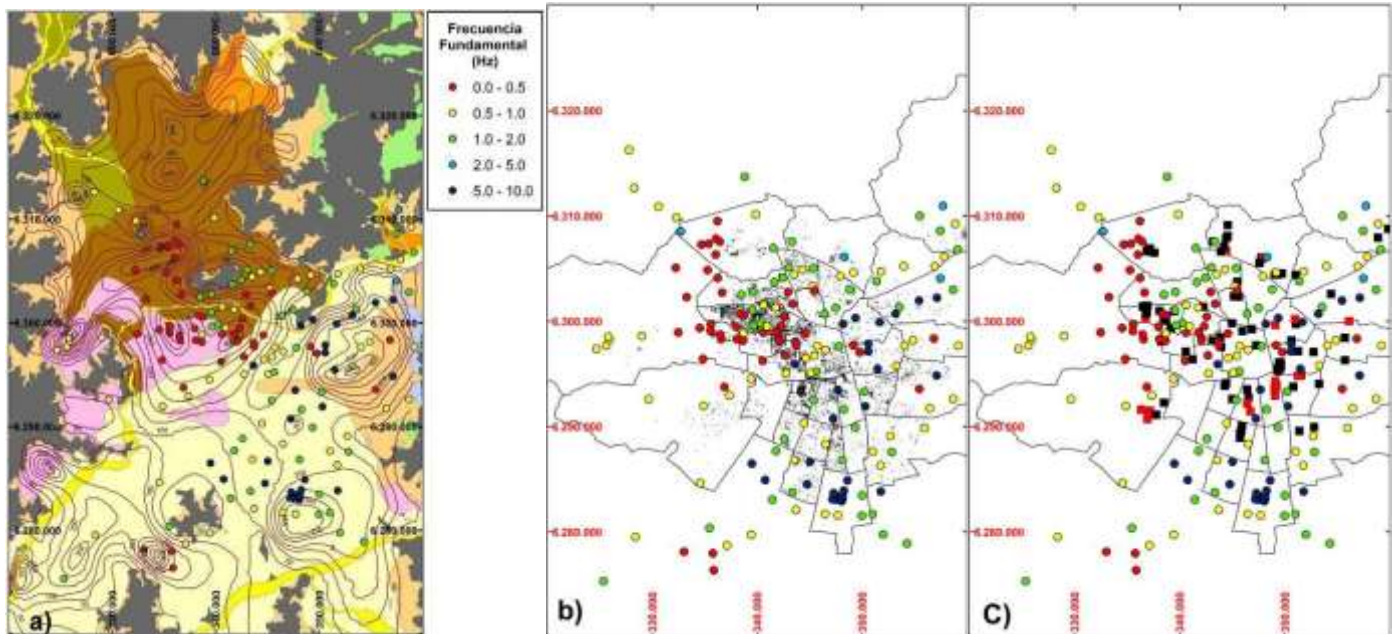
Fig. 10a - Frecuencias fundamentales. Fig. 10b - Daños estructuras categoría A y B. Fig. 10c - Daños severos

Se utilizó el estudio de la respuesta sísmica de la cuenca de Santiago mediante el método de Nakamura desarrollado por Pastén (2007) [12]. En la Fig. 10a se presenta la distribución de las frecuencias preponderantes de vibración emplazadas sobre la geología y la profundidad del basamento rocoso. Se observa que las zonas de bajas frecuencias (menores a 0.5 Hz), se presentan en tres sectores de la cuenca: en la zona norte alrededor del cerro Renca en comunas como Pudahuel y Cerro Navia, al este de la cuenca, en las comunas como de Ñuñoa y Peñalolén; y al sur del cerro Chena. Por su parte, las frecuencias entre 0.5 a 2 Hz se distribuyen en toda la cuenca y las zonas de mayores frecuencias, entre 5 a 10 Hz, se centran en la zona este de la línea imaginaria que une el cerro Renca y el cerro Chena. Adicionalmente, se observa que en la zona noroeste de la cuenca, constituida por suelos finos y cenizas volcánicas, se registran frecuencias fundamentales menores a 2 Hz, y consistentemente, en esa zona, los sectores donde el basamento rocoso es más profundo, las frecuencias registradas fueron las más bajas (0.5 Hz). Por su parte, a pesar de que en las zonas con sedimentos más rígidos (unidad II) se registraron frecuencias altas, también se presentaron frecuencias bajas, incluyendo los sectores donde las rocas no son tan profundas. Lo anterior indicaría que existen depósitos de suelos que no son considerados en la geología superficial de la cuenca, o que existe una configuración geotécnica de sedimentos en profundidad compleja.

Con respecto a los daños en todas las estructuras, como se muestra en la Fig. 10b se observa que dichos daños se concentraron mayoritariamente, en el caso de las viviendas, próximos a frecuencias fundamentales menores a 2 Hz. Respecto a las estructuras con daños severos éstas se ubicaron cercanos a frecuencias fundamentales variables entre 0 a 10 Hz.
