## Condiciones Geológicas-Geotécnicas de la cuenca de Santiago y distribución de daños del terremoto del 27F

### Resumen

## 2 Catastro de daños generados por el terremoto del 27F

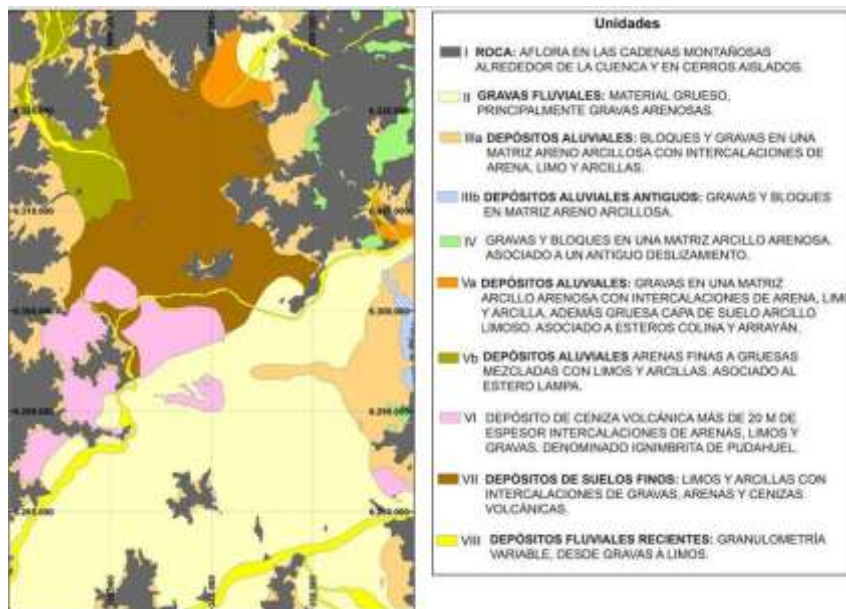
Fig. 5 – Ubicación y descripción de las unidades geológicas de la cuenca de Santiago

En la Fig. 5 se presenta el mapa geológico de la zona de estudio con la descripción de cada unidad geológica. Leyton et al. (2010) [3] define 10 unidades geológicas que conforman el relleno de la cuenca de Santiago. Estas unidades fueron definidas utilizando la información obtenida de pozos y de los estudios desarrollados por Valenzuela (1978) [4], Wall et al. (1999) [5], Milovic (2000) [6], Fernández (2001, 2003) [7], Sellés and Gana (2001) [8], Rauld (2002) [9] y Fock (2005) [10], considerando las principales características granulométricas de los primeros 30 metros de profundidad. En la Fig. 6a se presentan los daños en todas las estructuras y en la Fig. 6b los daños severos (en estructuras de categoría B Tipo 1 y 2), emplazadas sobre las 10 unidades geológicas de la cuenca.

De acuerdo a ambas figuras se desprende que los daños se concentraron principalmente en la unidad VII, correspondiente a depósitos de suelos finos, en la unidad VI de ceniza volcánica y al final de la lengüeta de la unidad IIIa. Cabe mencionar que en el caso de la comuna Pedro Aguirre Cerda, la mayor densidad de daños se concentró al final de la lengüeta de la unidad IIIa. También se observa que los daños más severos (Tipo 2) se ubicaron mayoritariamente alrededor de esta lengüeta. De acuerdo a lo analizado por Nichols (2009) [11] la gradación a lo largo del eje de un abanico aluvial (unidad IIIa) tiene relación con la pérdida de energía del flujo a lo largo de su recorrido. Por lo tanto, los depósitos de material grueso con escaso contenido de finos se relacionan con flujos de alta energía, característicos del ápice del abanico. En la zona media se encuentran depósitos de gravas y arenas, y en la parte distal del abanico se encuentran depósitos de sedimentos finos con un alto contenido arcilloso en zonas de baja pendiente donde se pueden asociar a flujos de menor energía. En consecuencia, al final de la lengüeta de la unidad IIIa existirían niveles de suelos finos (superficiales) que explicarían el pobre comportamiento de estas zonas durante el 27F. Esta lengüeta podría situarse en un área mayor a lo detallado en el mapa geológico. En las Fig. 7 se presentan perfiles longitudinales de la topografía superficial de la cuenca desde las coordenadas Este 340.000 a 360.000 y Norte 6.290.000 a 6.300.000 en donde se observa el fuerte cambio de pendiente que hay en el sector donde se podría ubicar los sedimentos finos de la lengüeta, con pendientes de 0.3 a 0.9% en un primer tramo y luego un cambio brusco de pendiente desde 6 a 12%. Lo anterior podría traducirse en un primer tramo de baja pendiente formado por la depositación de sedimentos finos del abanico y un segundo tramo, al este, con una depositación de suelos más gruesos que se depositaron con una pendiente mayor.
